Propuesta metodológica para evaluación simplificada de salud socio ecológica en cuencas hidrográficas: caso subcuenca del río Ambi-Ecuador

Ing. Roberth Paul Jiménez ¹, Ing. Darío Paul Arias MSc. ²

- ¹ Ecored Inkal Wanish Kupairus
- ² Universidad Técnica del Norte

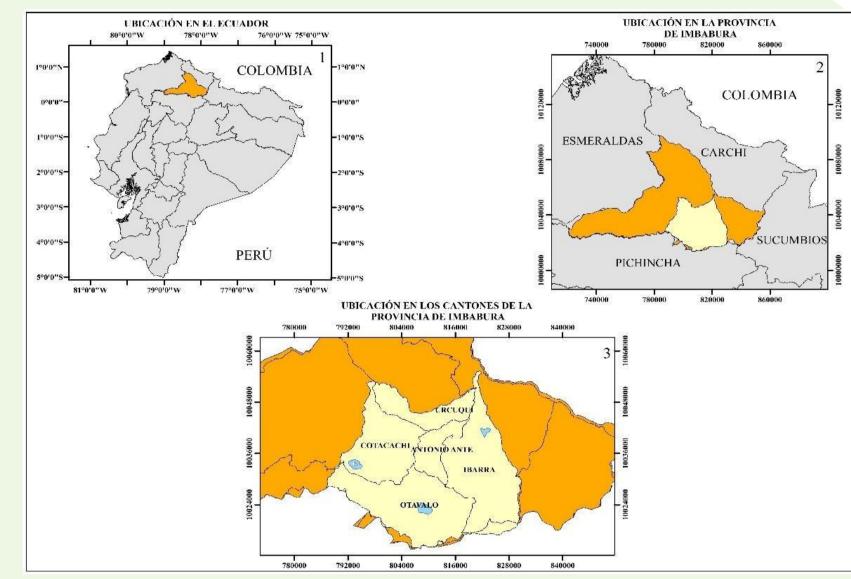
Figura 1. Mapa de Ubicación de la Cuenca del río Ambi

Se realizó en la subcuenca del río Ambi, la cual tiene un área total de 1070 km2, esta se encuentra ubicada geográficamente en la cuenca del río Mira en la provincia de Imbabura, al norte del ecuador, la subcuenca integran 5 cantones posee una altitud mínima de 1512m.s.n.m. hasta una altitud máxima de 4902m.s.n.m. esta subcuenca se encuentra constituida por 9 microcuencas que, además, poseen tres importantes sistemas lacustres como son: San Pablo, Yahuarcocha y Cuicocha (figura 1).

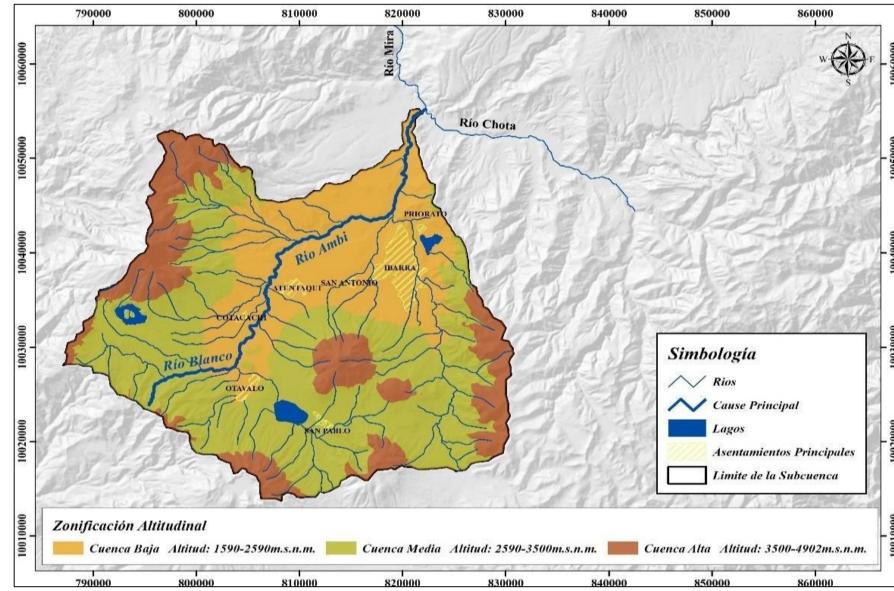
Figura 2. Zonificación de la Subcuenca del río Ambi

- Se zonifico la subcuenca en base a criterios de altimetría definiendo tres zonas alta, media y baja (Figura
- Se calculo los índices e indicadores mediante sus ecuaciones respectivas, para luego hacer el calculo de los componentes y seguido de cada zona altitudinal mediante una ecuación simple de promedios generando y realizando una conversión en una escala de puntación del 0-5 a todos los resultados(Figura 3).

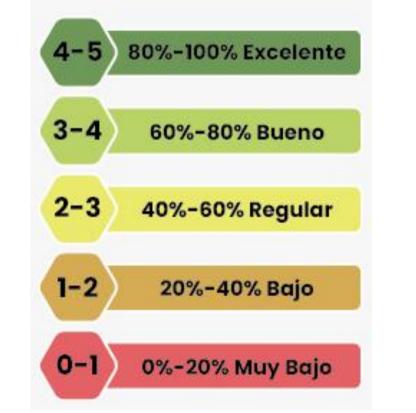
Figura 3. Conversión de calificación escala 0-5

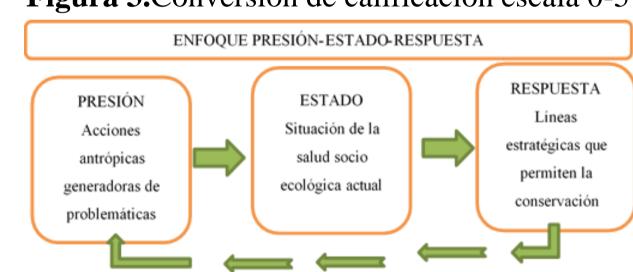
Figura 4. Esquema Presión Estado Respuesta

• Se realizó un análisis multicriterio con el fin de adaptar del esquema establecido por la Organización Para La Cooperación y El Desarrollo Económico (OCDE) que se basó en analizar Presión, Estado y Respuesta. (Figura 4).
